Weldmetrix Teststellung

Präsentation der Ergebnisse beim Laser-Auftragschweißen

Messdatenauswertung

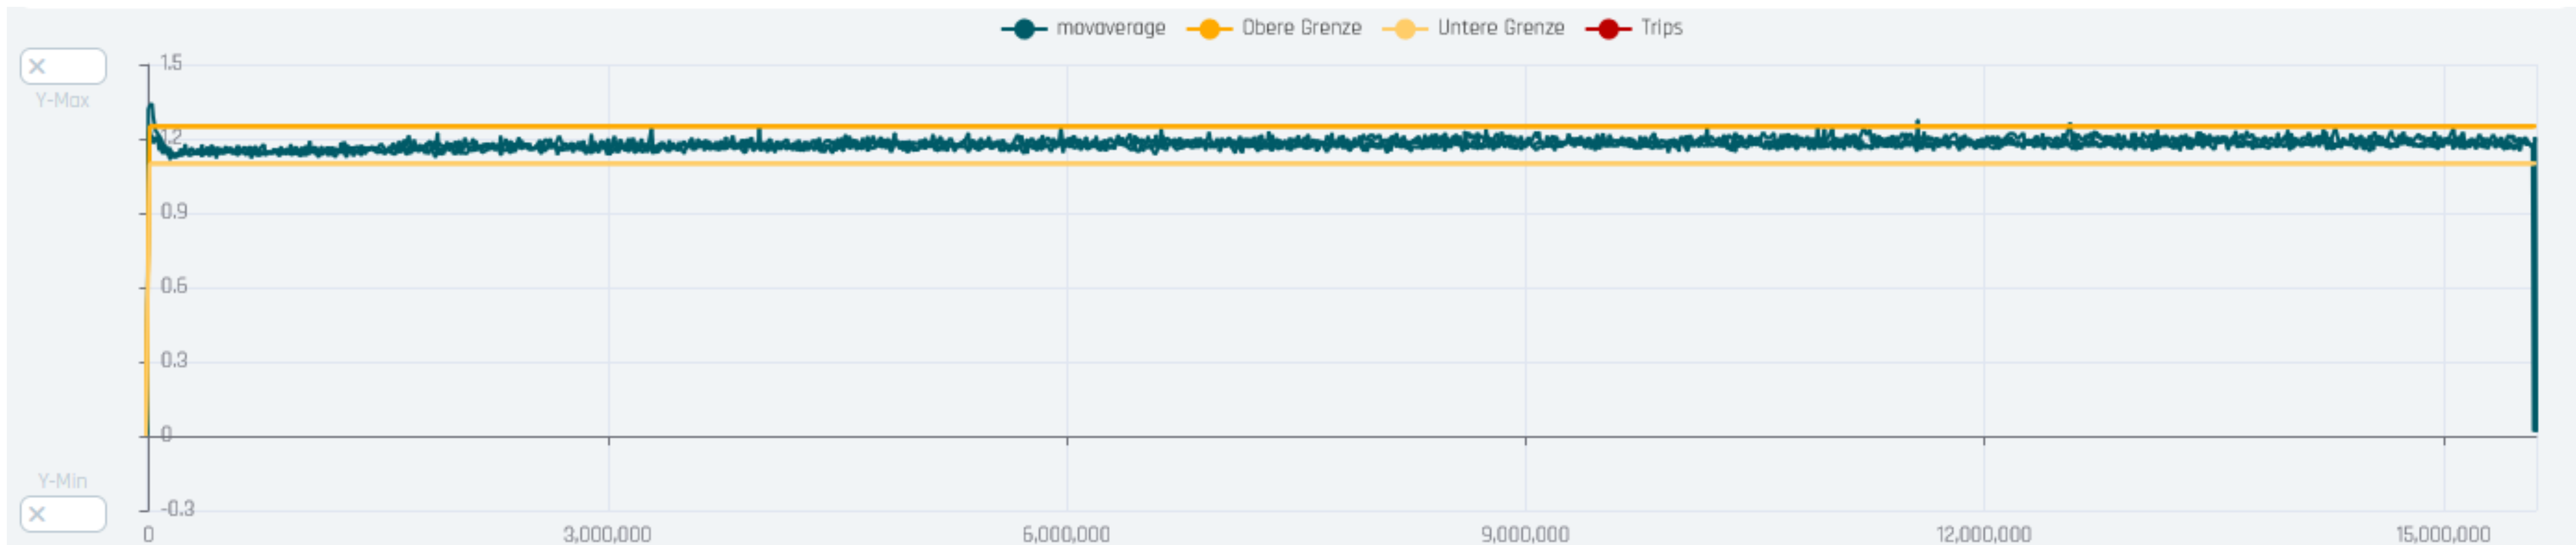
Teil 4 Narbe, 5 Narbe und Teil 7 Rad → IO Referenz

Die Bauteile „Teil4 Narbe“, „Teil5 Narbe“ und „Teil 7 Rad“ wurden als IO deklariert. In dem Graphen sieht man, dass die Graphen nahezu ident aussehen. Dies liegt daran, dass die Scheibe an beiden Seite (Narben- und Rad-seitig mit denselben Prozessparameter geschweißt wird. Außerdem ist das Signal konstant über den gesamten Verlauf.

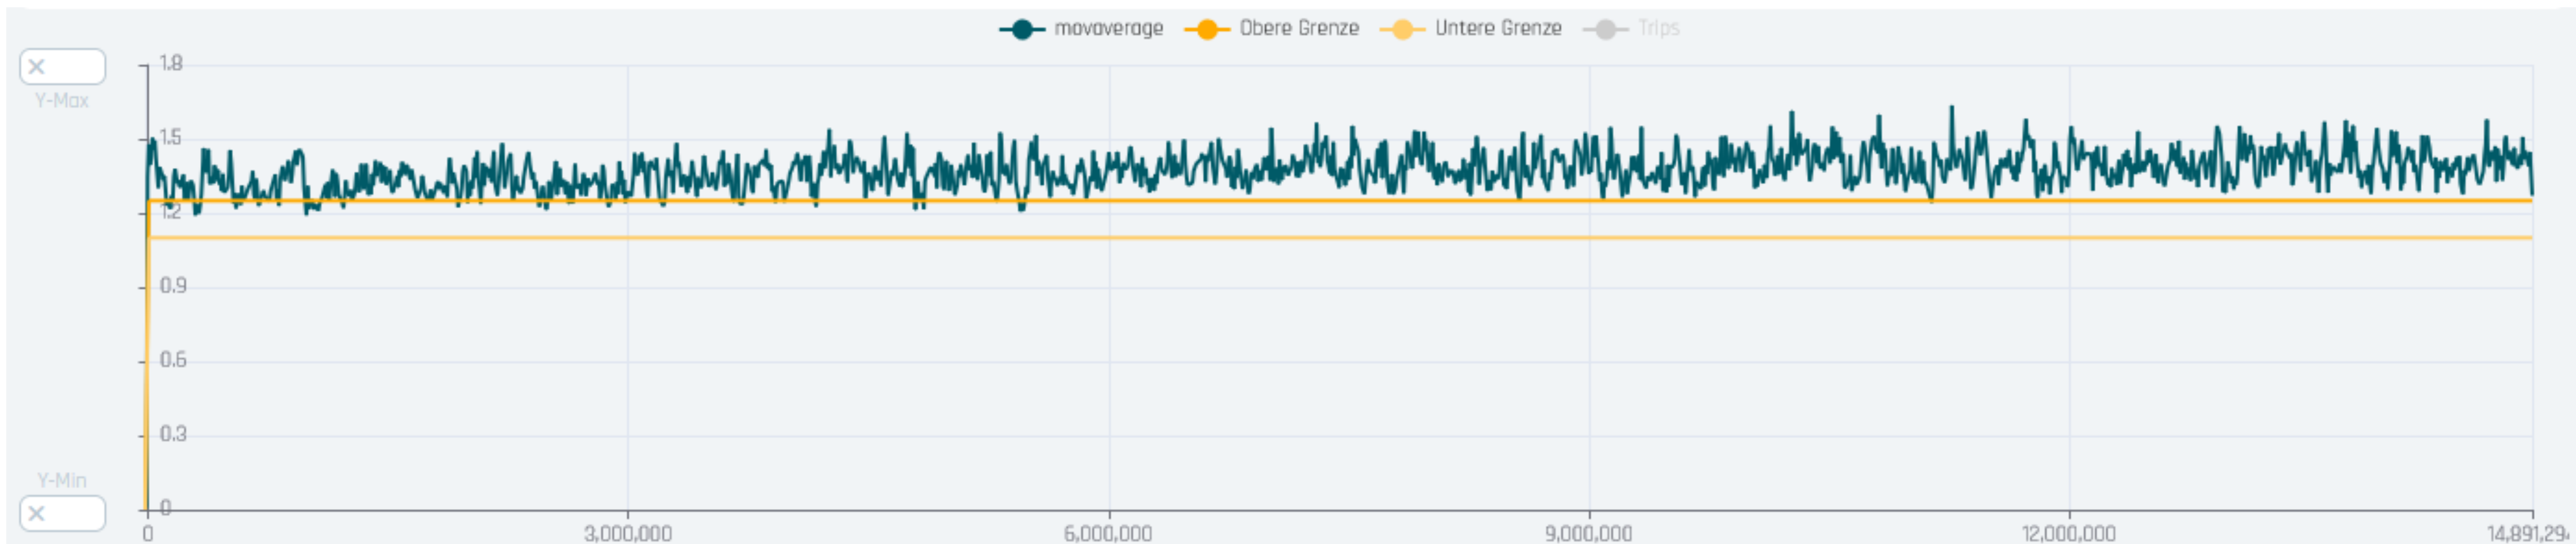
Teil 2 Narbe

Das zweite Teil wurde mit zu viel Leistung (erhöhtes Signalniveau) und mit der falschen Drehrichtung des Tellers geschweißt. Die falsche Drehrichtung ist durch das erhöhte Rauschmaß erkennbar.

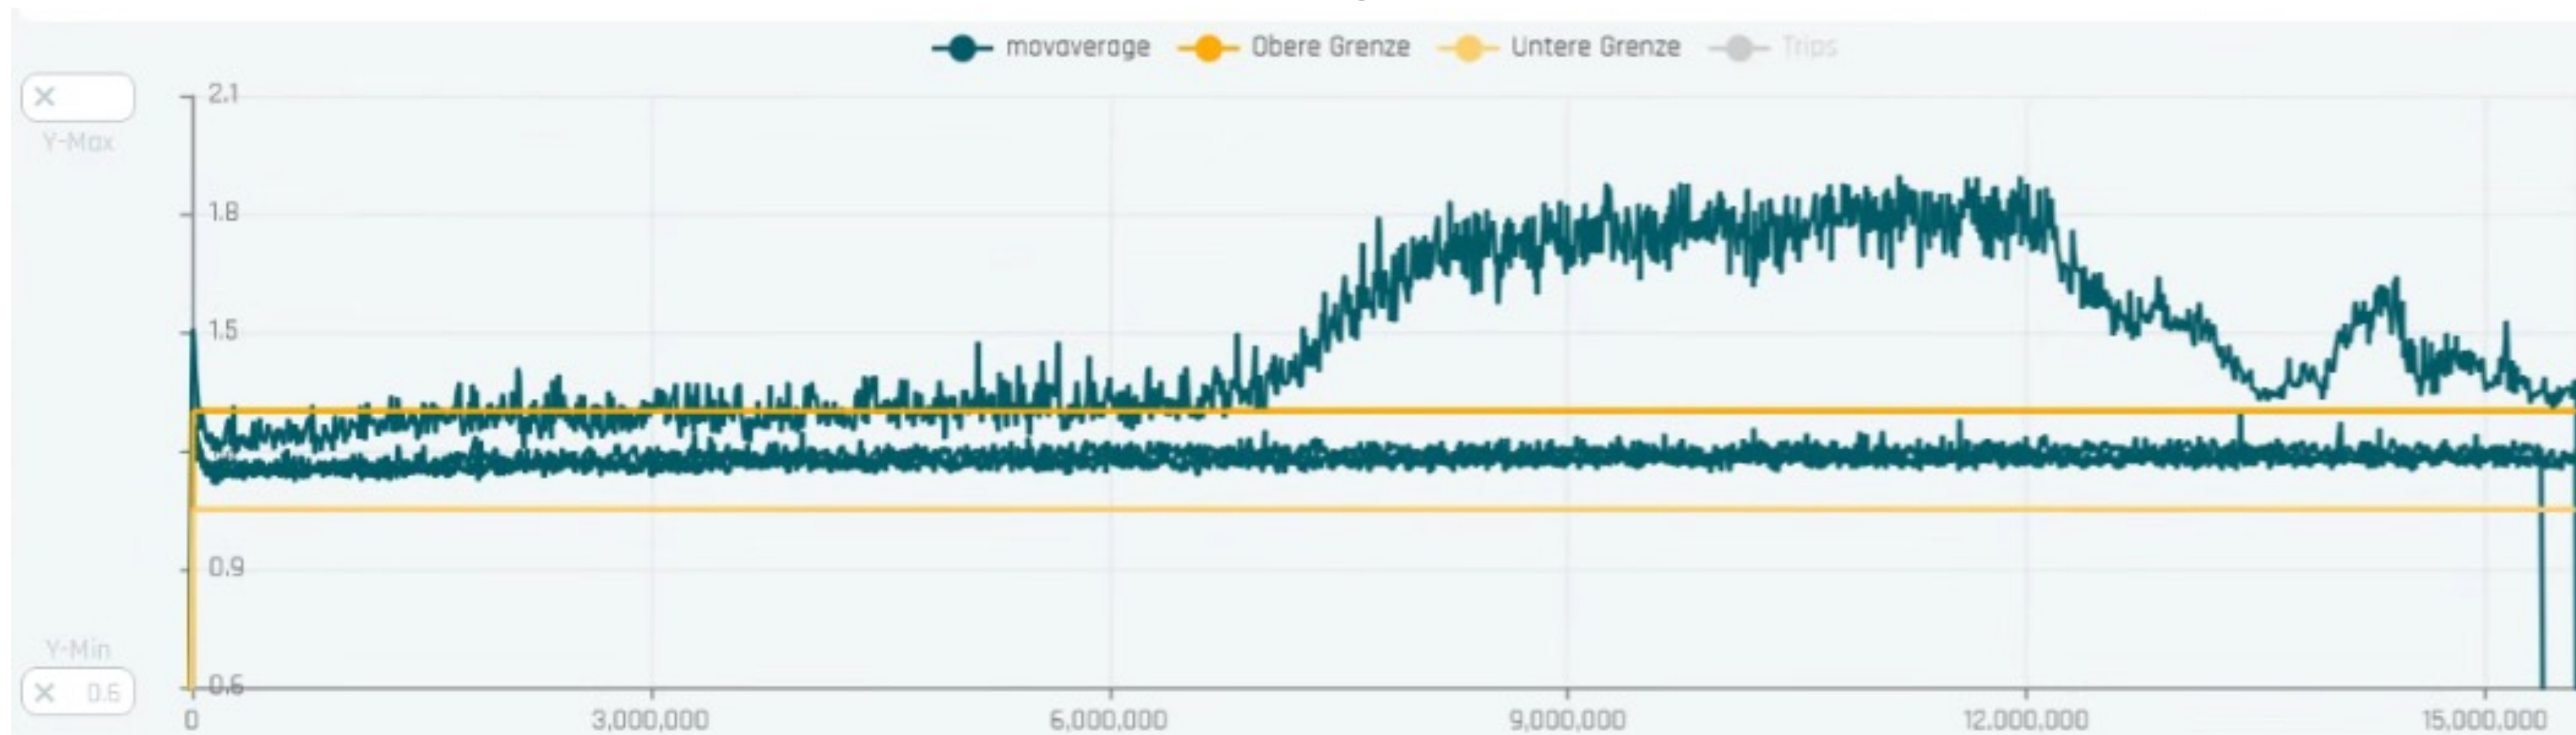
Teil 3 Narbe

Das dritte Teil wurde mit mehr Laserleistung geschweißt (erhöhtes Signalniveau). Zusätzlich ist nach ca. 7 Sekunden ein Injektor zugegangen.

Um den Ausschlag zu verdeutlichen, werden in der untenstehenden Grafik die IO-Referenz NÄhte mit eingeblendet. Außerdem wurde in die Y-Achse hineingezoomt.

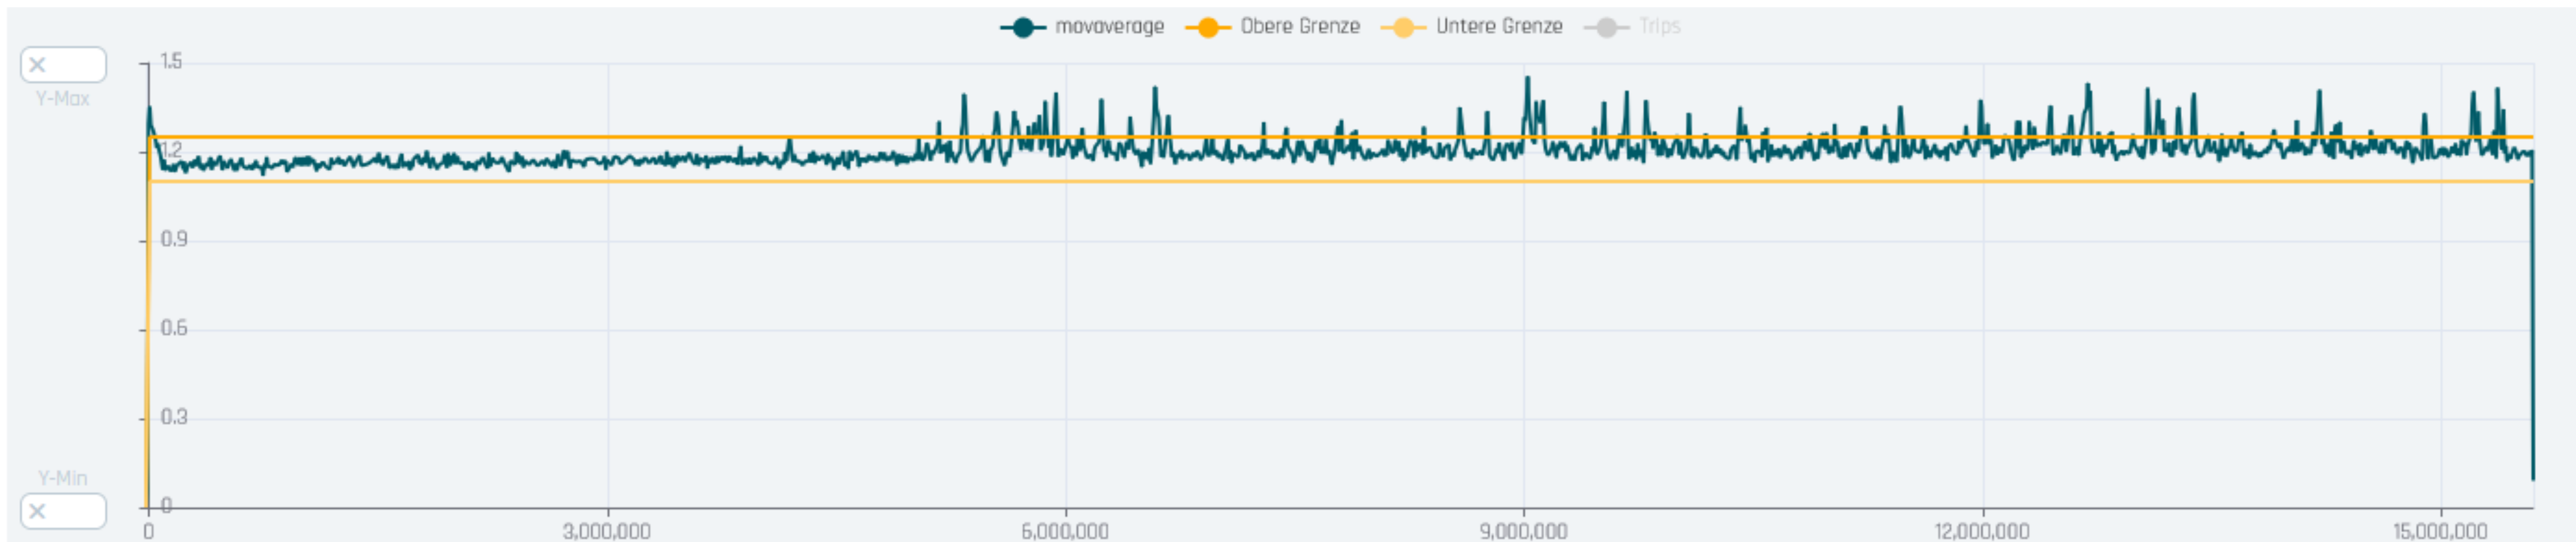
Teil 6 Narbe

Bei diesem Teil hat das Pulver nach ca. 5 Sekunden zu pulsieren begonnen. Dieses Pulsieren ist durch ein deutlich unruhigeres Signal erkennbar.

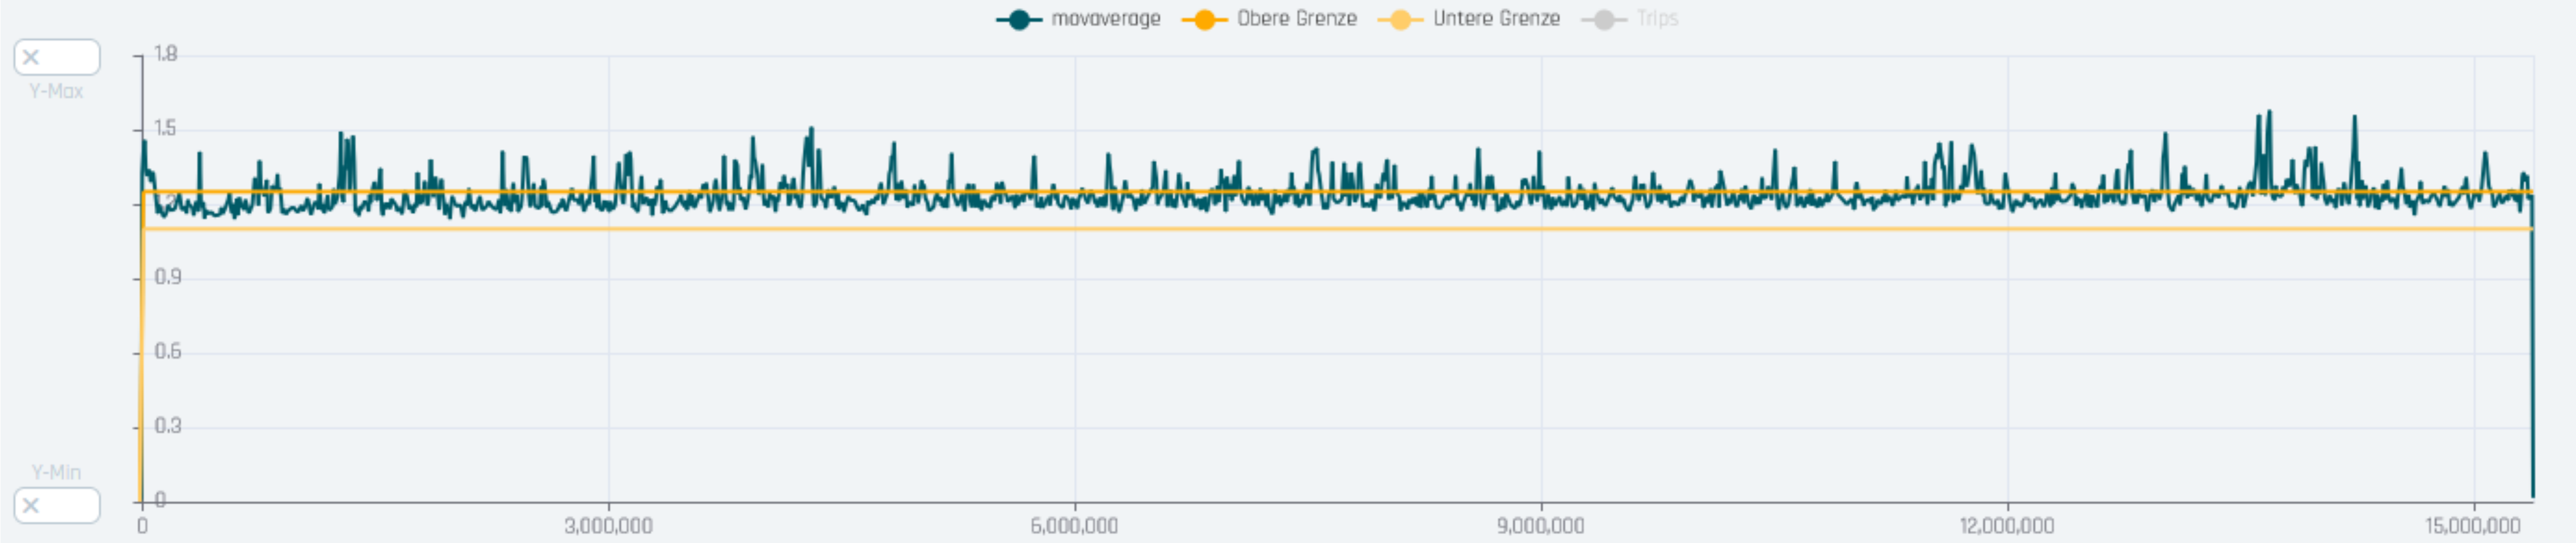
Teil 2 Rad

Bei diesem Teil hat das Pulver von Anfang an pulsiert. Wieder ist das Signal deutlich unruhiger.

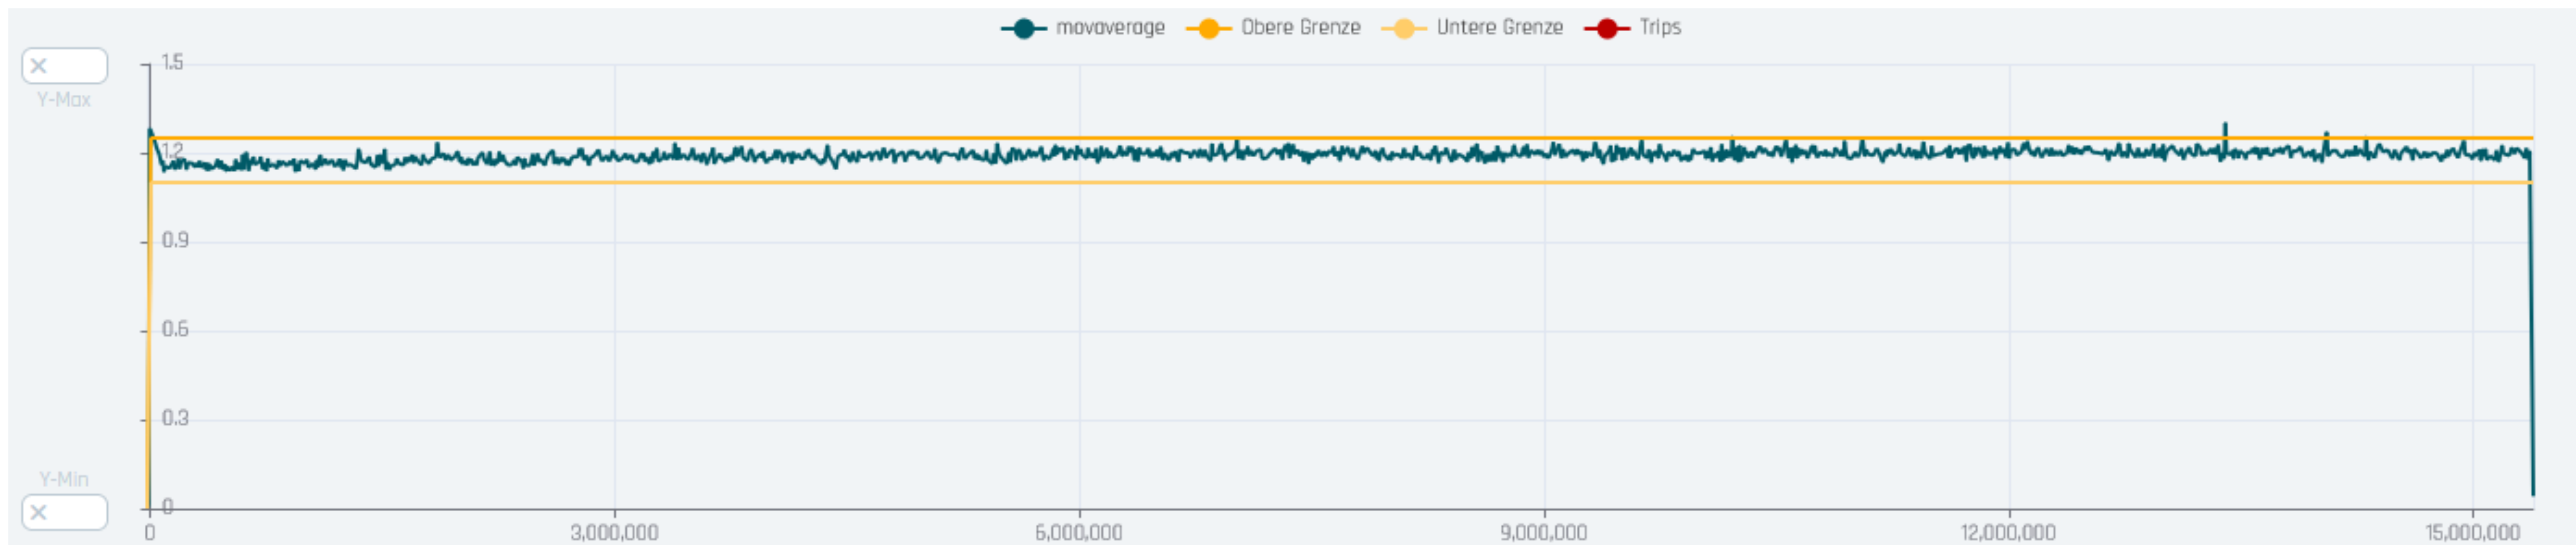
Teil 7 Rad

Das Teil 7 wurde vor dem Schweißen mit Wasser besprüht und war dadurch leicht angerostet. Zum Zeitpunkt der Schweißung war das Bauteil trocken. Weder im Signalverlauf noch am Bauteil selbst waren Auffälligkeiten zu sehen.

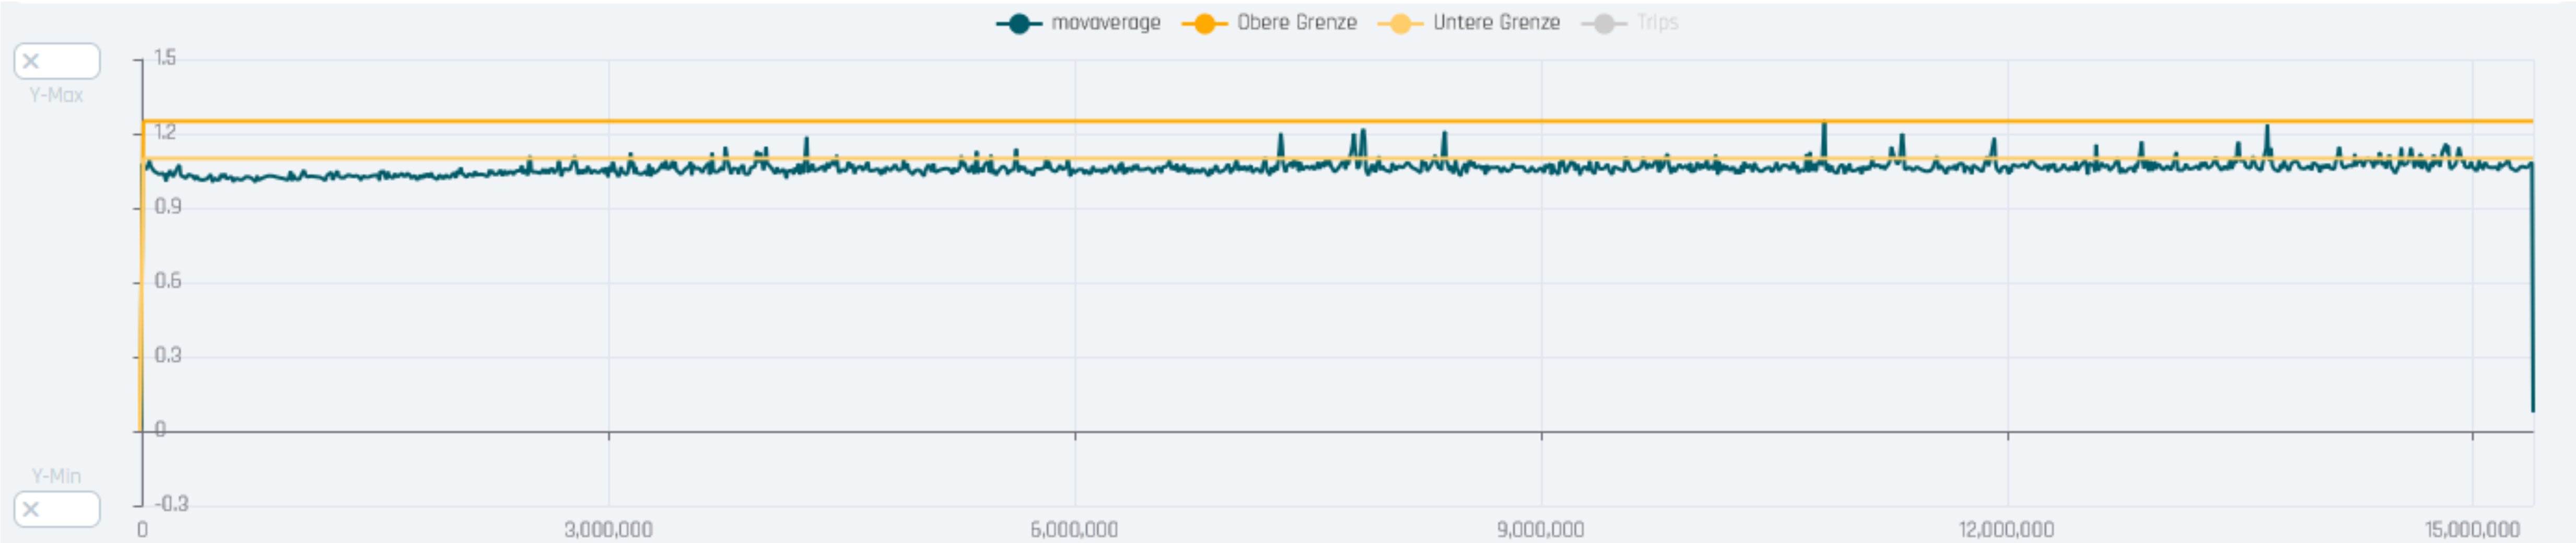
Teil 4 Rad

Das Teil 4 wurde mit weniger Leistung geschweißt (17kW anstatt 19kW)

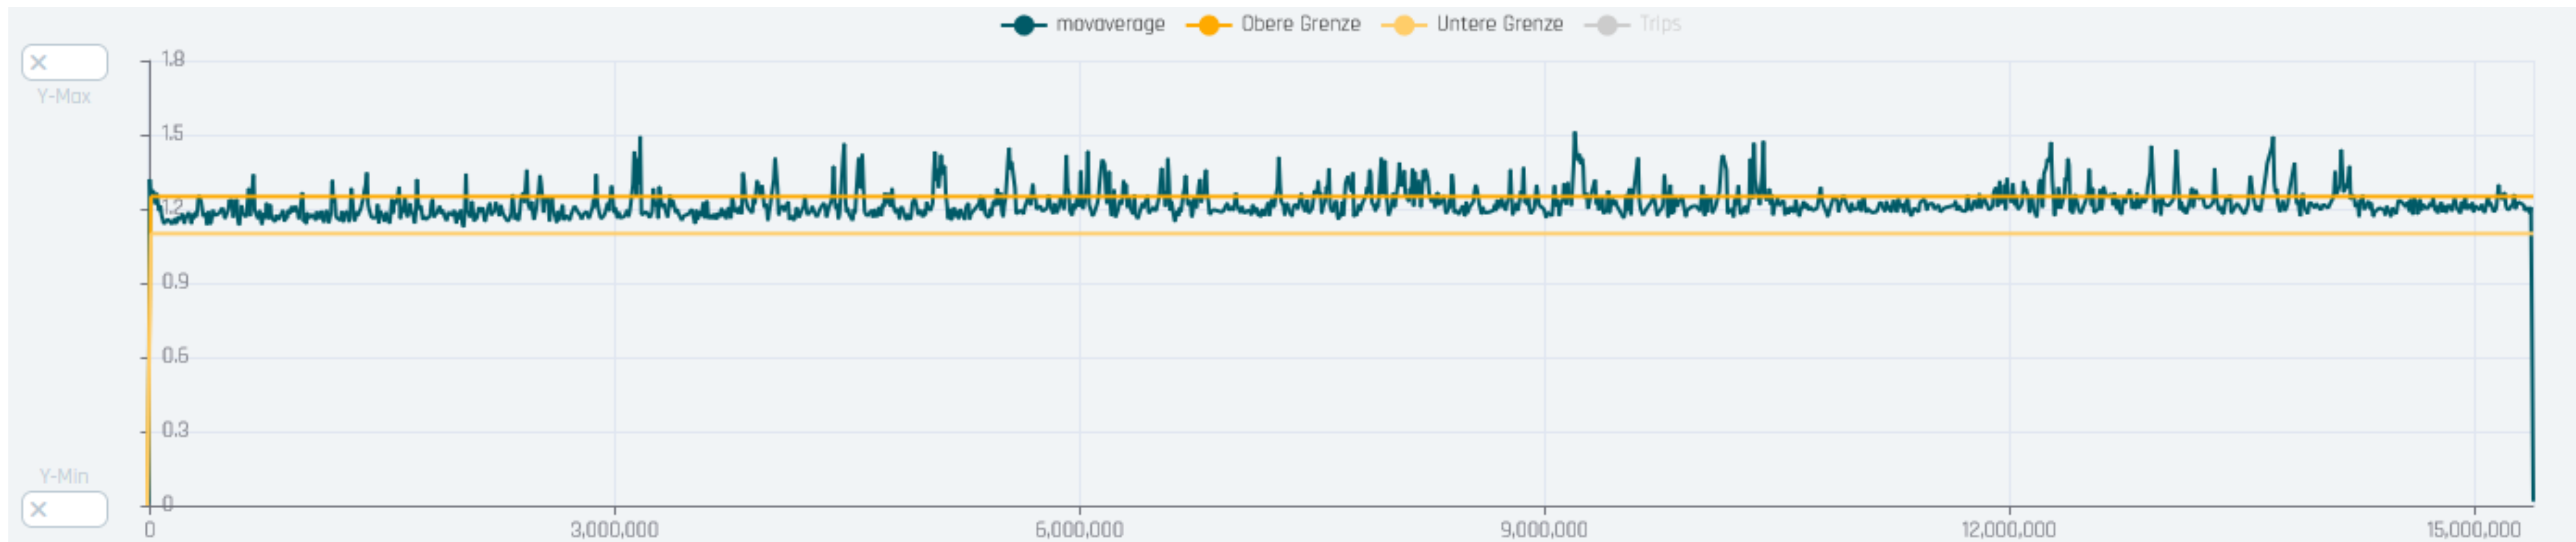
Teil 6 Rad

Bei dem Teil 6 wurde die Pulverfördermenge um 6 % erhöht. Zusätzlich zur Erhöhung der Fördermenge hat kam es zu einem Pulsieren des Pulvers.

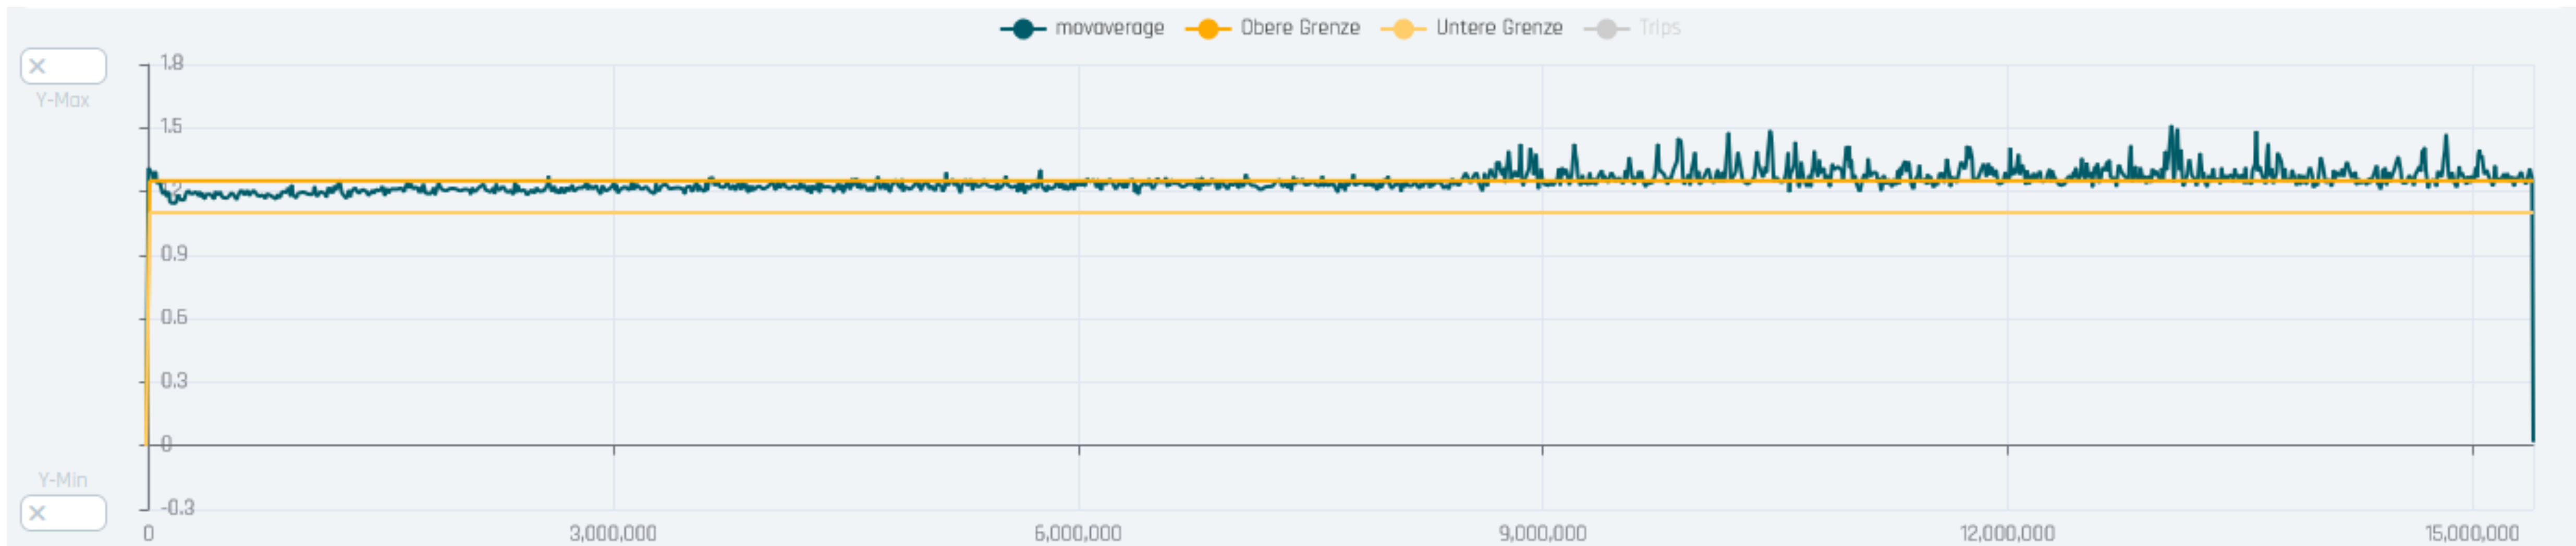
Teil 7 Rad

Bei dem Teil 7 wurde die Pulverfördermenge um 15 % verringert. Ab Sekunde 9 kam es wieder zu einem Pulsieren der Fördermenge. In der ersten Hälfte des Graphen ist zu sehen, dass das Signal höher liegt als zuvor bei den IO Referenzen.
